MIGUEL AGUILÓ

El proyecto de liquidación de las obras del puente Vizcaya

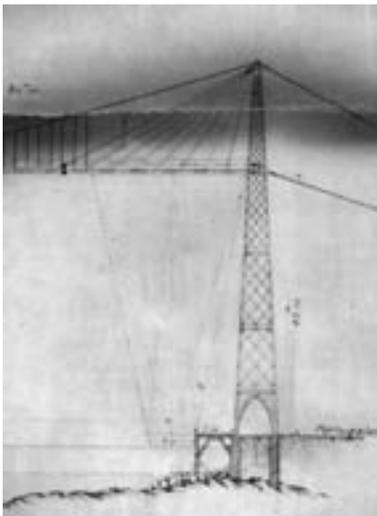
1
Proyecto inicial del puente de Bizkaia.

El puente es una estructura con un vano central colgado de 164 m de luz, con una altura libre para la navegación de 45 m de luz. Inicialmente, el vano estaba colgado por medio de péndolas en su parte central y atirantado en los extremos. El cable se soporta en dos torres metálicas de celosía atirantadas desde sus cabezas, con fiadores laterales a media altura anclados a 60 m del puente.

Las torres roblonadas están formadas por dos elementos laterales arriostrados a tres niveles, el intermedio es un dintel y los extremos superior e inferior tienen forma de arco. El arco inferior es algo apuntado, mientras el superior tiene dos protuberancias en los arranques, de inspiración visigótica, y constituyen las únicas concesiones historicistas del puente.

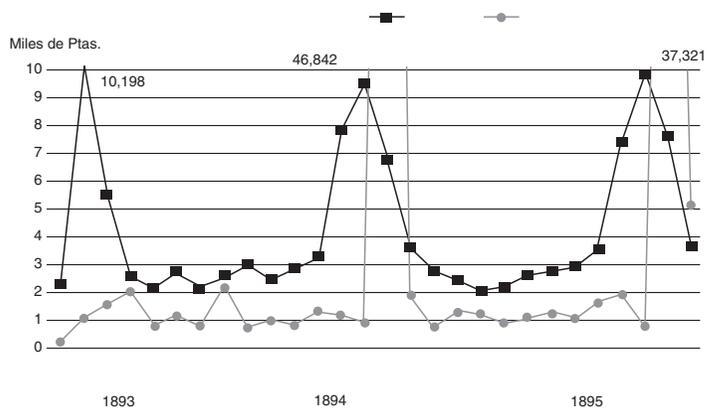
2
Gráfica

Como se ve en el gráfico de ingresos y gastos de la sociedad⁹, el escaso beneficio mensual obtenido no alcanza para sufragar la amortización y los intereses de los créditos, aún sin tener en cuenta las partidas de reparaciones y mejoras que aparecen concentradas en los meses de septiembre. En cualquier caso, la pauta de los ingresos de explotación, que se triplican en los meses de verano, demuestra claramente la utilización turística del puente.
