ALDEAS EXTINTAS Y ARQUITECTURA ROMÁNICA INÉDITA EN EL ALFOZ MEDIEVAL DE ALMOGUERA (GUADALAJARA)

DESERTED VILLAGES AND UNKNOWN ROMANESQUE ARCHITECTURE IN THE MEDIEVAL ALFOZ OF ALMOGUERA (GUADALAJARA)

JOSÉ ARTURO SALGADO PANTOJA
Universidad de Castilla-La Mancha

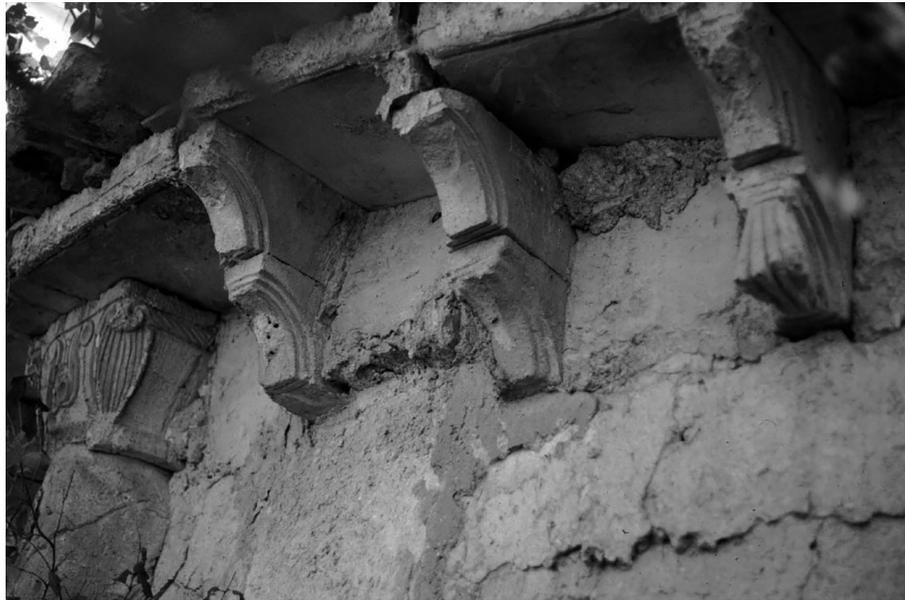
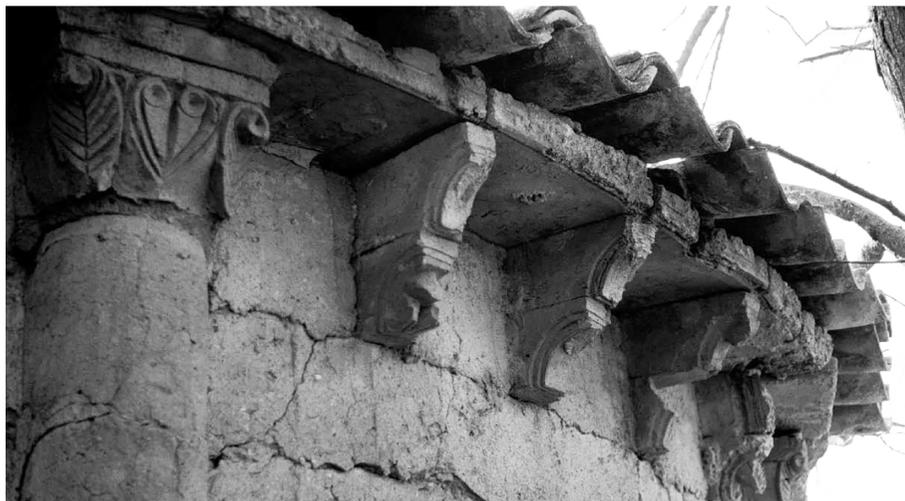
Cada uno de los cinco paños del testero se encontraba coronado por cuatro canecillos dobles, colocados en una singular disposición escalonada: se desconoce si esta solución, inédita en el románico provincial, tuvo paralelos en otros edificios próximos que no han llegado a nuestros días. Varias de estas piezas estaban rotas, pero la mayoría todavía exhibían una decoración a base de cavetos simples o superpuestos, en algunas ocasiones rematados con motivos fitomorfos o figurativos. Muy destacable, por su excepcionalidad, era la cabeza con una gran boca dentada que decoraba una de ellas. La cornisa, pese a su deterioro, evidenciaba una leve moldura, mientras que en varias cobijas del alero se habían grabado flores o cruces patadas (Fig. 2).

Fig. 2: Detalles de la cornisa de la desaparecida ermita de Santa María de Almuña en Almoduera (Guadalajara).
© Félix Álvarez, 1983

Nada de particular tenía al exterior el tramo del presbiterio, pero sí el hemiciclo, que se encontraba pautado por columnas con capiteles vegetales. Todos ellos compartían labra y disponían su ornato de forma similar: una pareja de caulículos ocupaba la parte central de la cesta, mientras que en los vértices se observaban hojas nervadas de punta rizada. Dicha decoración evocaba lejanamente algunos motivos foliáceos expresados en las abadías cistercienses del entorno, aunque con una materialización mucho más rústica y sumaria. No en vano, diversos detalles escultóricos y arquitectónicos de los monasterios de Óvila (Trillo), Bonaval (Retiendas), y sobre todo de Monsalud (Córcoles), influyeron de forma determinante en el austero e inercial románico alcarreño²⁰.

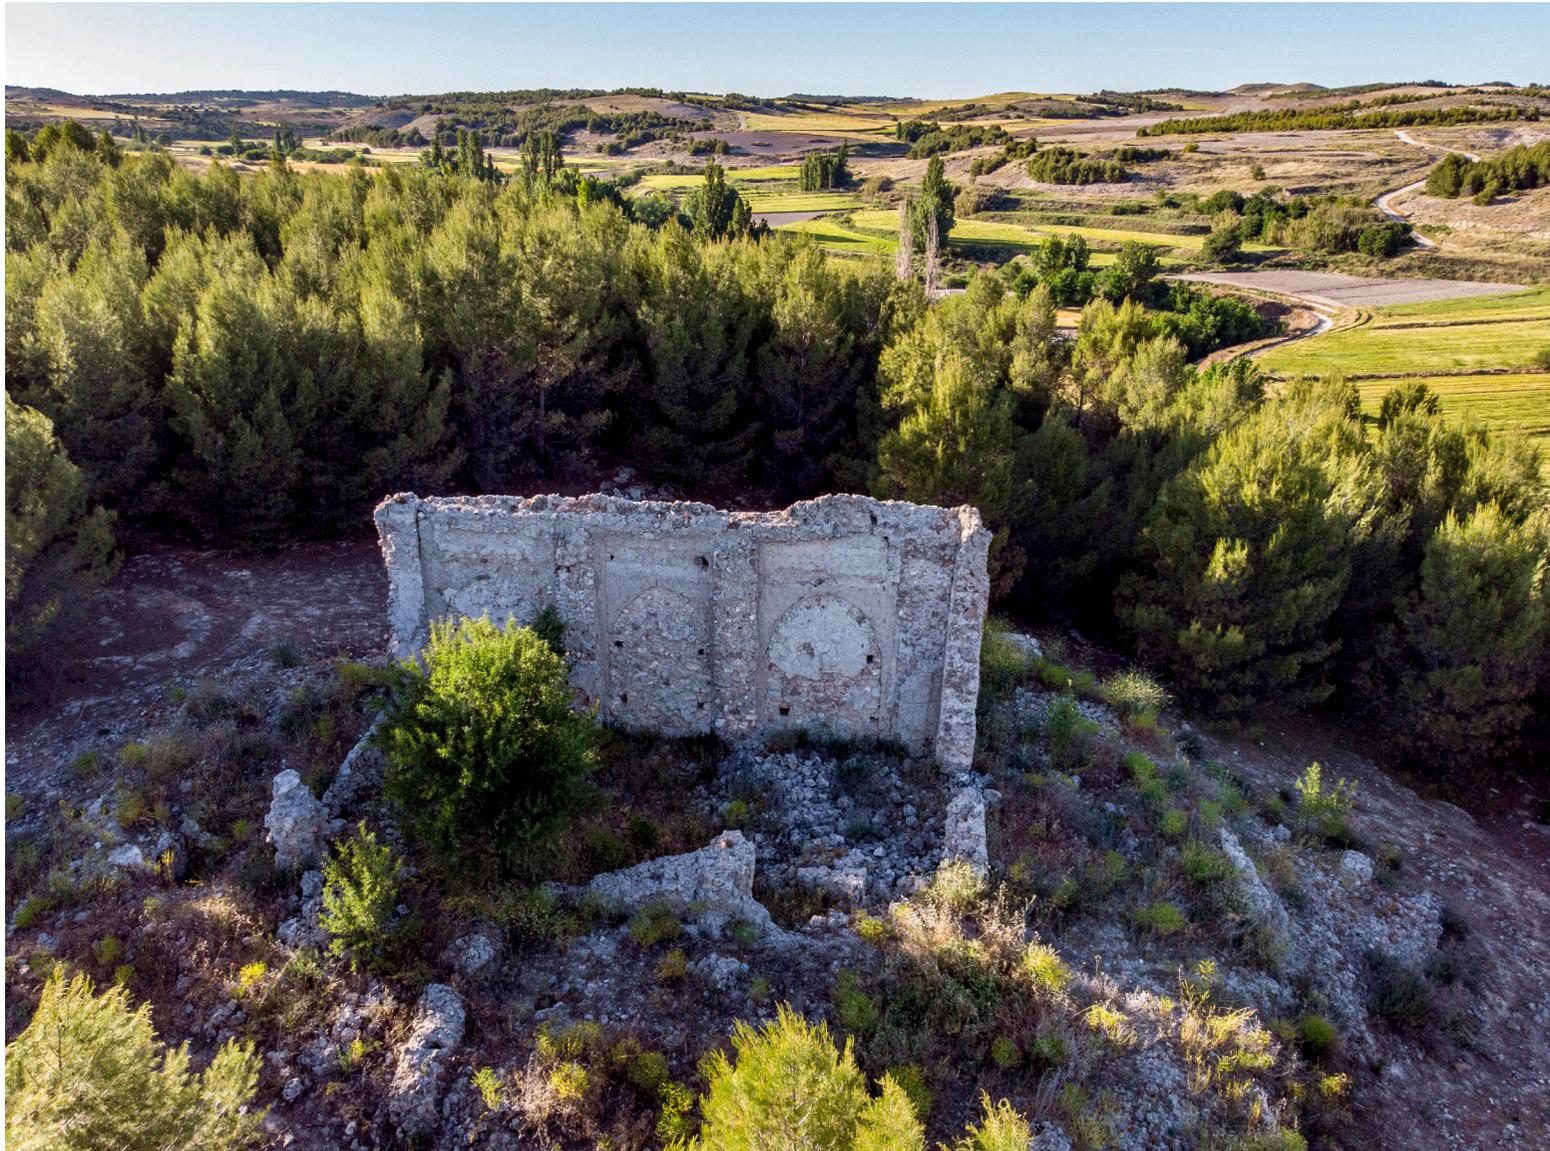
Tras su conversión en ermita, en el siglo XVI, el pequeño inmueble fue sometido a una ampliación, consistente en la construcción de una nave colateral al norte, que quedó conectada a la principal mediante tres arcos apuntados. Un examen atento demuestra, sin embargo, que la frágil estructura del edificio debió causar ruina uno o dos siglos después, quizá por la aludida falta de mantenimiento que denunciaban los visitantes. Por ese motivo, la nave colateral fue suprimida y los formeros tapiados, mientras que el hastial oeste de la principal sufrió un acortamiento y la cabecera se rehízo con testero recto. Todos estos añadidos se efectuaron, como queda de manifiesto, con unos muros más delgados y endeble que los originales (Fig. 3).

Fig. 3: Ruinas de la iglesia, vistas desde el sur, del despoblado de Araduéniga en Almoduera (Guadalajara)

Pese a la devastación que hoy acusa la obra, permanece erguido el citado lienzo de mampostería caliza y yeso que separaba ambas naves, con sus tres arcos apuntados reforzados con sillares y contrafuertes, aunque cegados durante la burda reforma de la Edad Moderna. Los extremos de la nave principal evidencian los efectos de la antedicha intervención, mientras que en lo que fuera el muro del mediodía, hoy completamente desplomado, parecen adivinarse la ubicación del acceso y restos de un atrio murado, sin poder precisarse nada más al respecto. Por lo que respecta a la nave norte, solo se observan vestigios del sector oriental, posiblemente reutilizado como sacristía.

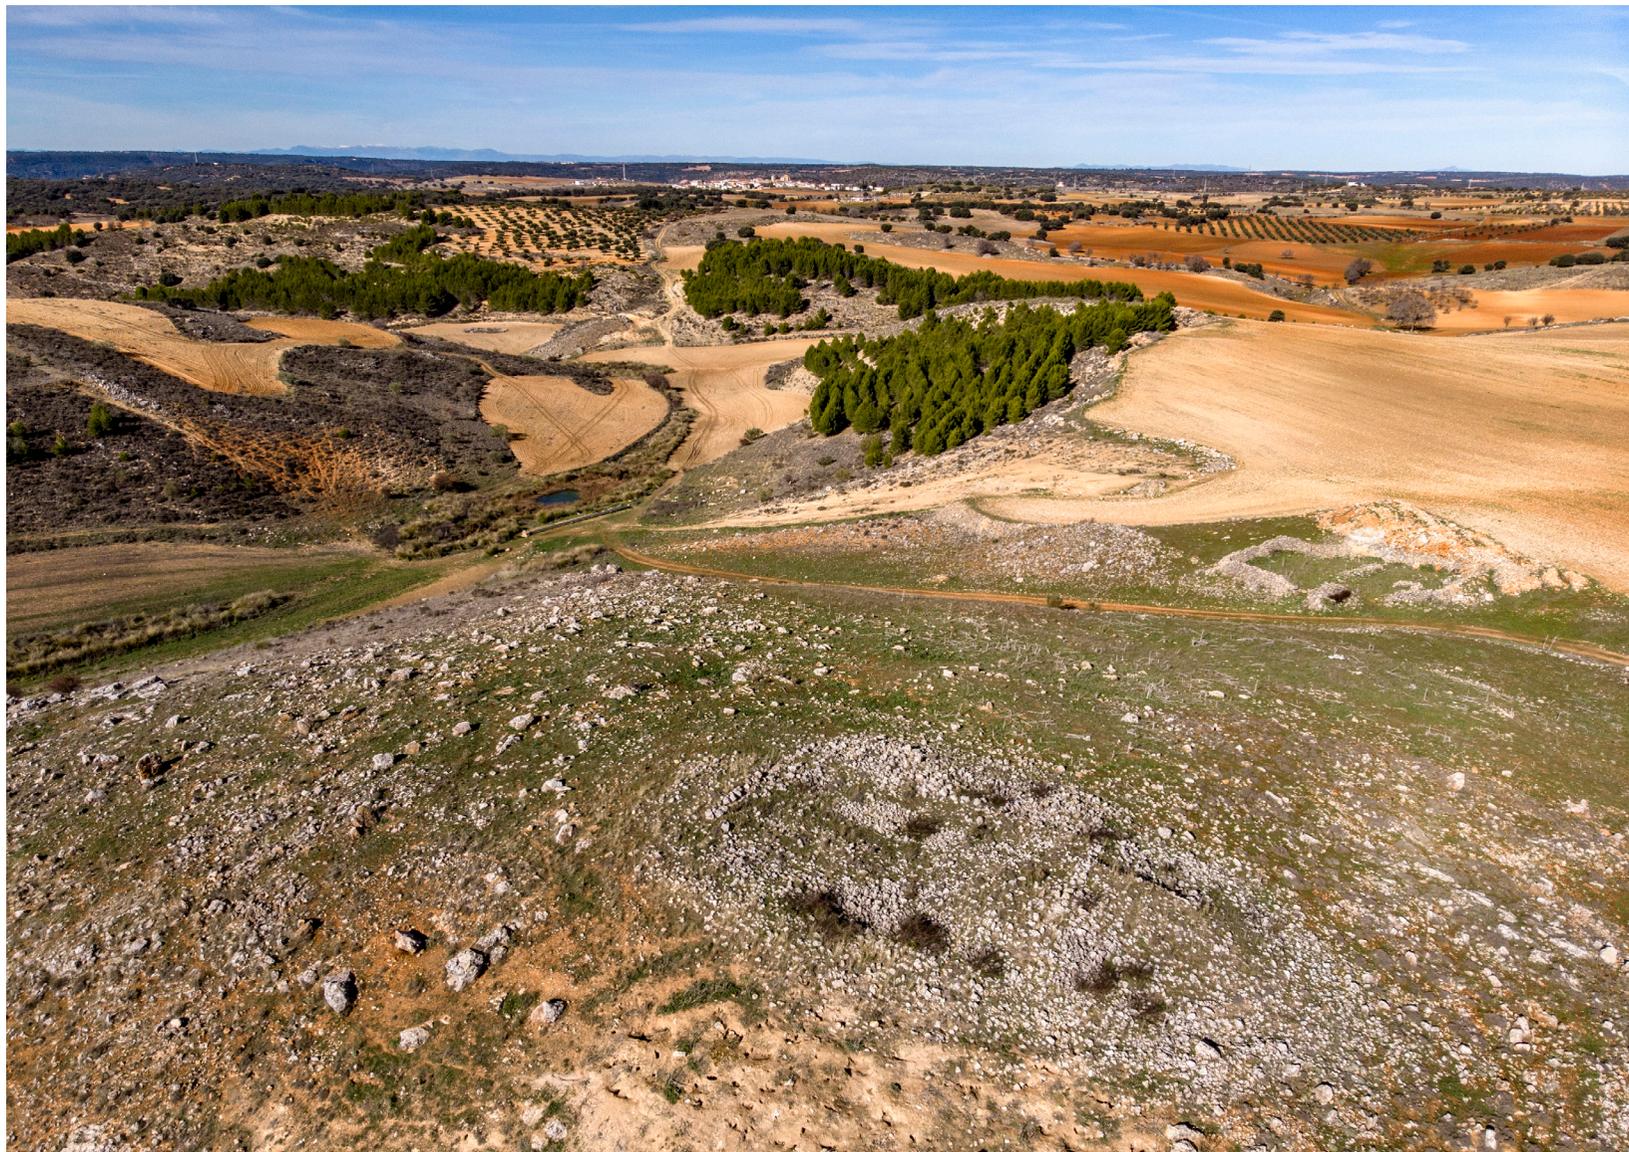
Además de las aromáticas flores libadas por las abejas, madres de la alcarreña miel, este compromiso suscrito en 1467 incluía una mención explícita a uno de los bienes más abundantes en esta zona: el yeso. Es precisamente este material, utilizado en forma de sillar o más comúnmente como mampuesto o mortero, el que más abunda en los solares donde estuvieron estas desaparecidas aldeas de Almoduera. Un ascenso hasta la colina de Conchuela confirma esta aserción: ladera abajo se distinguen blanquecinas piedras rodadas desde lo alto tras el desplome de las construcciones, mientras que, en la cumbre, dominando el asentamiento, una gran acumulación de ellas indica el lugar donde se hallaba la antigua iglesia parroquial (Fig. 4).

Fig. 4: Emplazamiento de la iglesia y el despoblado de Conchuela en Almoguera (Guadalajara)

Examinando la prominente escombrera se adivina el trazado rectangular de la única nave, de unos 16 metros de largo por 7,5 de ancho, y el remate redondeado de la cabecera, algo más estrecha que el aula y con un desarrollo longitudinal de 5 metros. Esta estructura conserva al norte una buena porción de sus arranques, que son especialmente visibles en el tramo del presbiterio, su entronque con el hemiciclo y el codillo que formaba hacia la nave. El denso montículo que aparece en lo que fuera el espacio interno revela el desplome de la bóveda que cubría la capilla mayor, mientras que los depósitos formados en el resto del conjunto ofrecen la pauta para reconstruir hipotéticamente su perímetro.

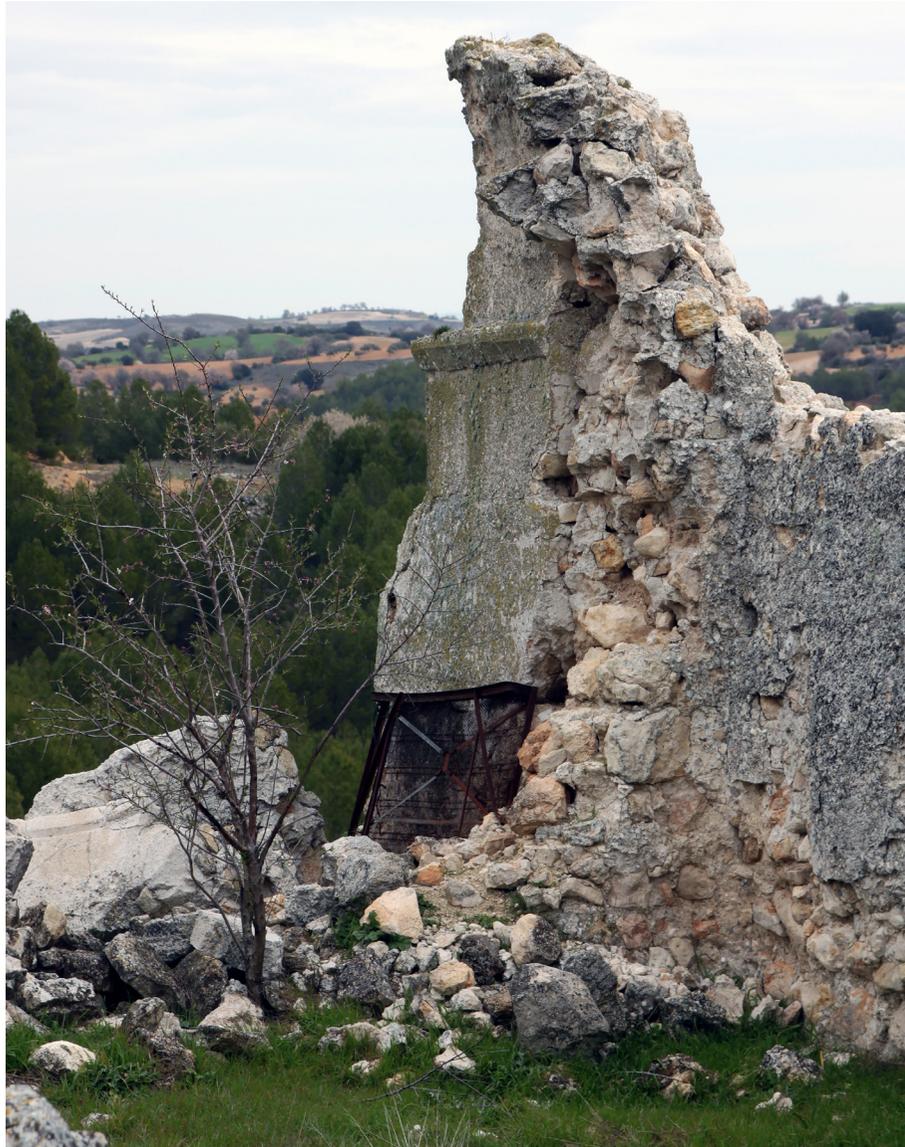
Fig. 5: Vestigios del ábside de la iglesia en el despoblado de Fuente Espino en Almoduera (Guadalajara)

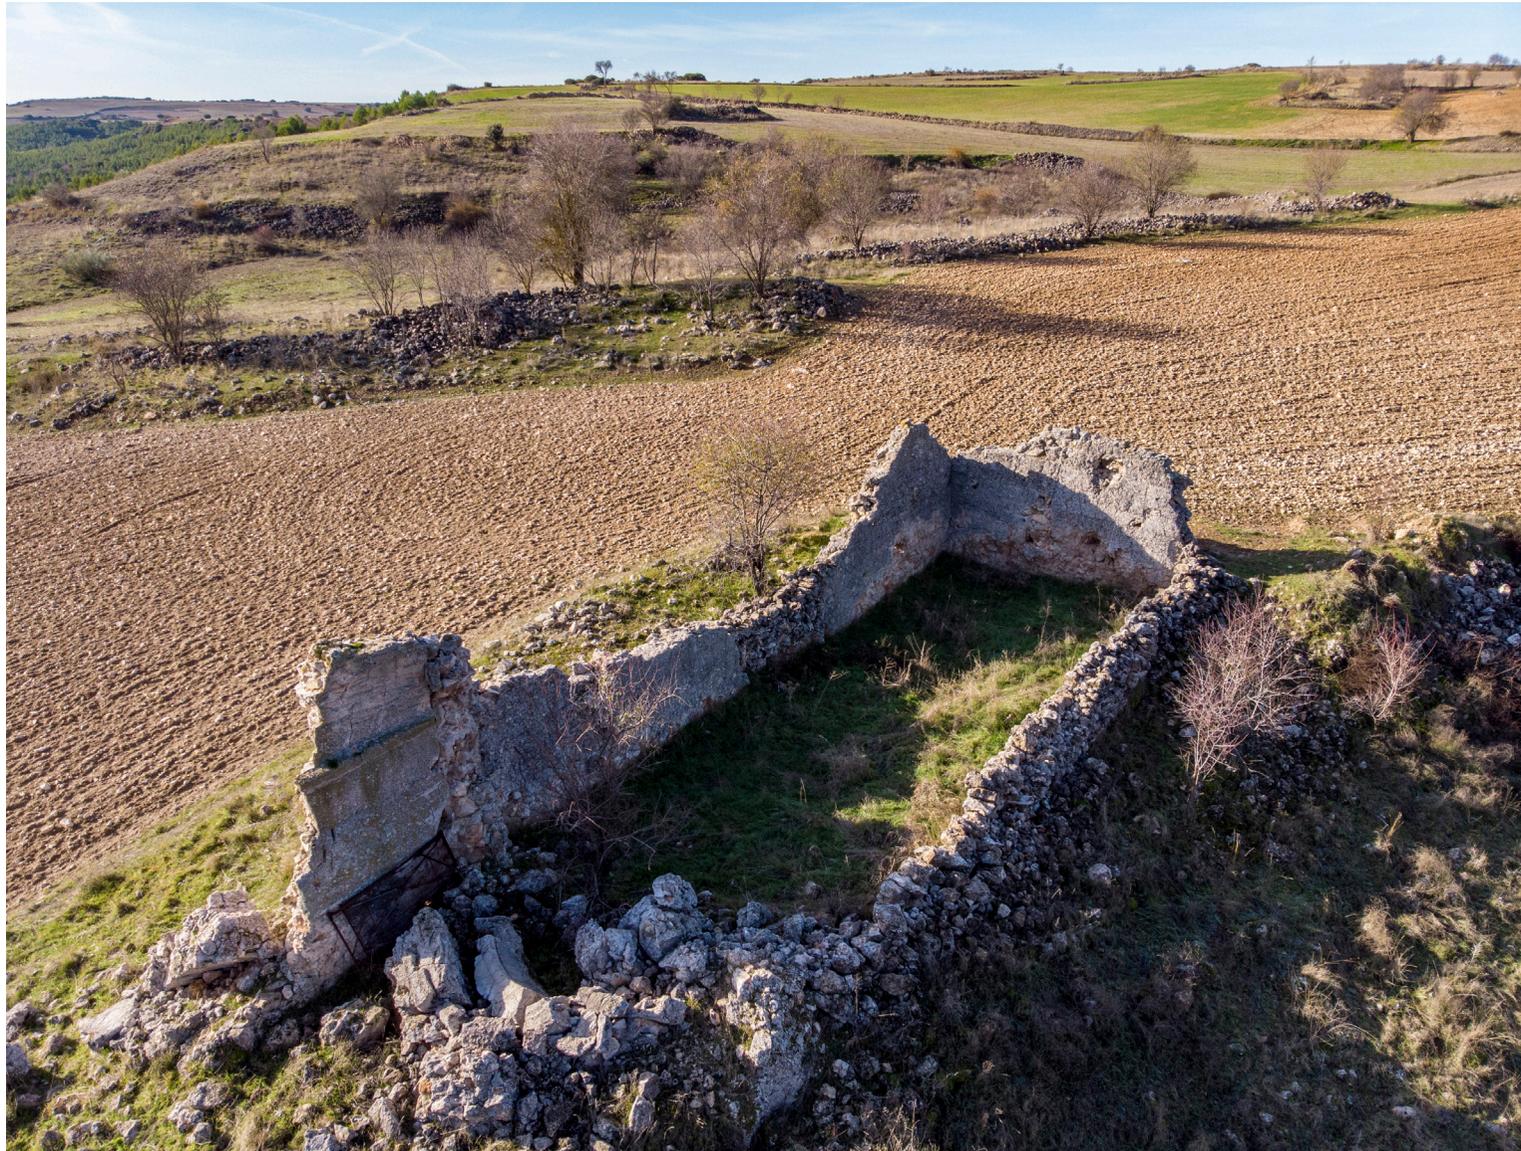
Fig. 6: Ruinas de la iglesia vistas desde el nordeste en el despoblado de Fuente Espino en Almodóvar de la Sierra (Guadalajara)

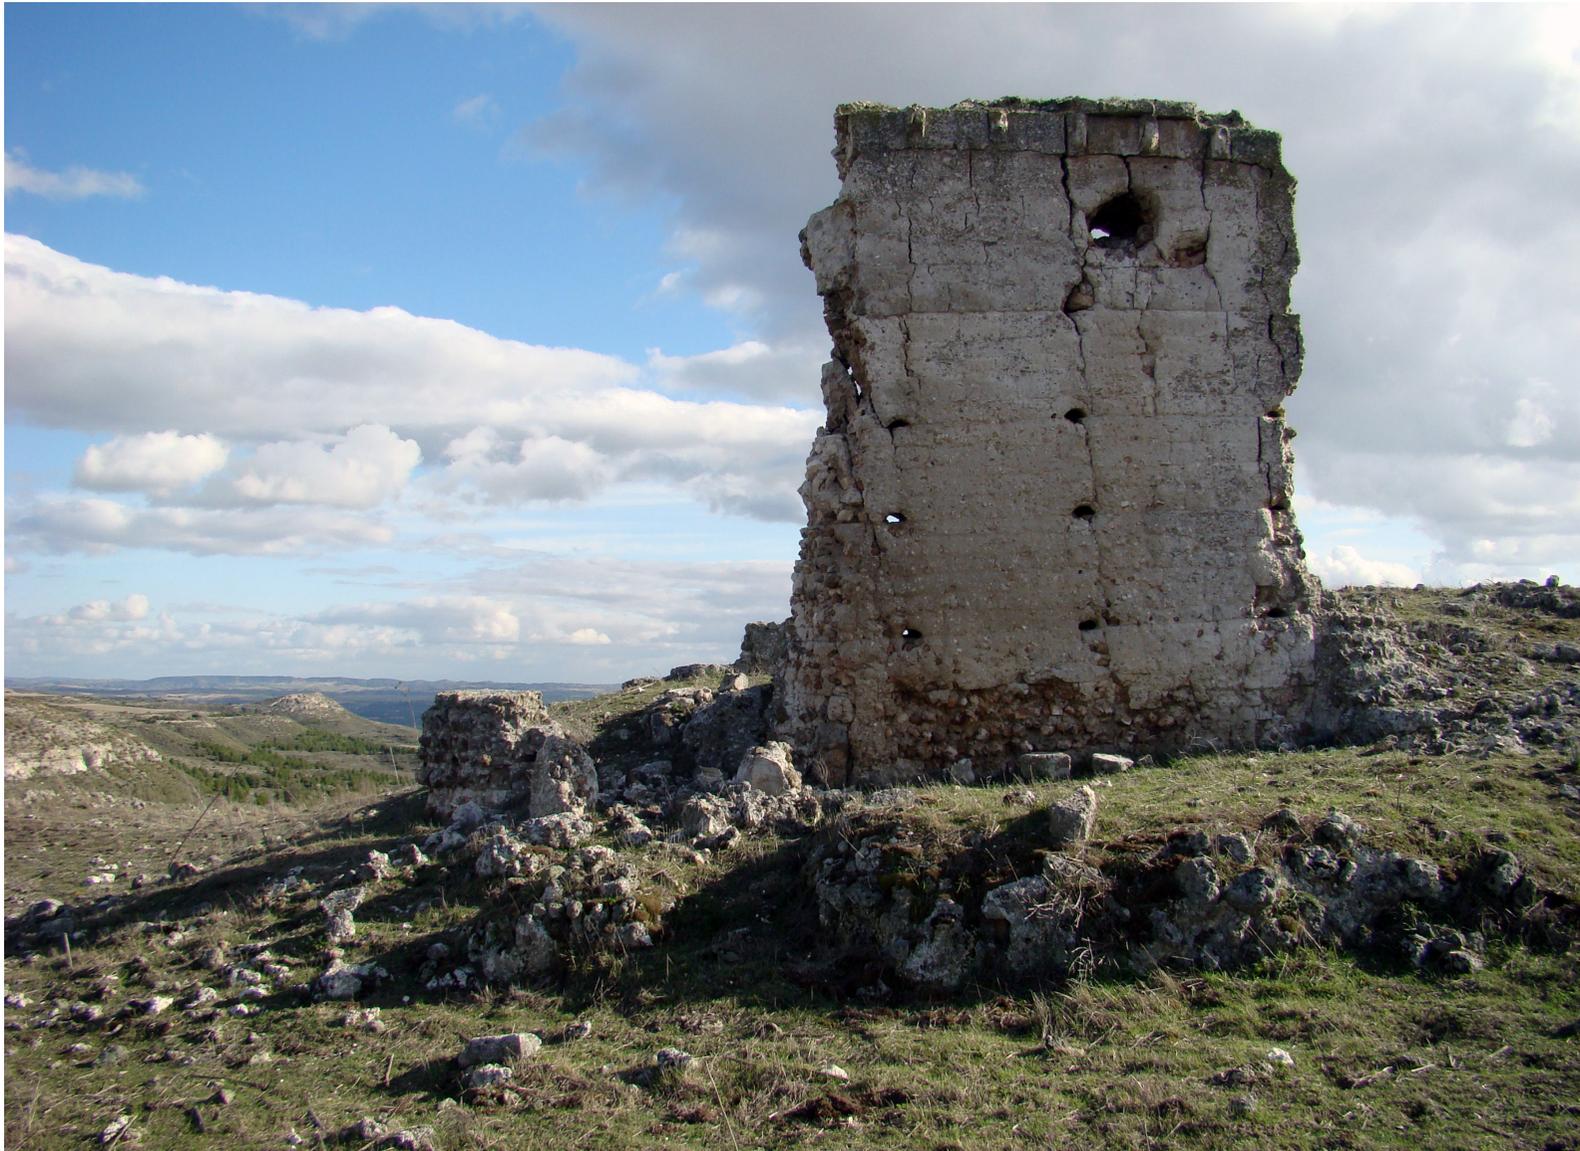
Un paredón de 5 metros de altura y 6 de longitud señala el emplazamiento de la iglesia. Tras un rápido examen visual, queda claro que el agónico vestigio, obrado con una burda mampostería recubierta con mortero, fue en tiempos el muro norte del presbiterio. A pesar de su precario estado de conservación, que augura un pronto colapso, el lienzo en cuestión se yergue hasta la altura de la cornisa, donde permanecen de forma casi milagrosa cinco deteriorados canchillos de nacela. El tramo recto del lado opuesto y el testero semicircular, por el contrario, solo mantienen sus arranques inferiores. La piedra yesosa típica del terreno, aplicada en todo el conjunto en forma de mampuesto, les confiere a las ruinas un inusual brillo blanquecino en las horas de sol, que se torna en resplandor fantasmagórico durante las crepusculares (Fig. 7).

Fig. 7: Vestigios del ábside de la iglesia del despoblado de Hanos en Almoduera (Guadalajara)

La separación entre la nave y la capilla mayor se efectuaba mediante un arco triunfal muy estrecho, de apenas 3 metros de luz a tenor de los arranques de sus jambas. Justo a su misma altura, en el lado del mediodía, todavía se vislumbran los restos de una estructura cilíndrica casi arrasada que quizá pudo ser un husillo con escalera de caracol en su interior. De ser así, se podría conjeturar la existencia de una espadaña sobre el inicio del presbiterio, con su cuerpo de campanas accesible a través de dichos peldaños. Esta solución, lejos de ser

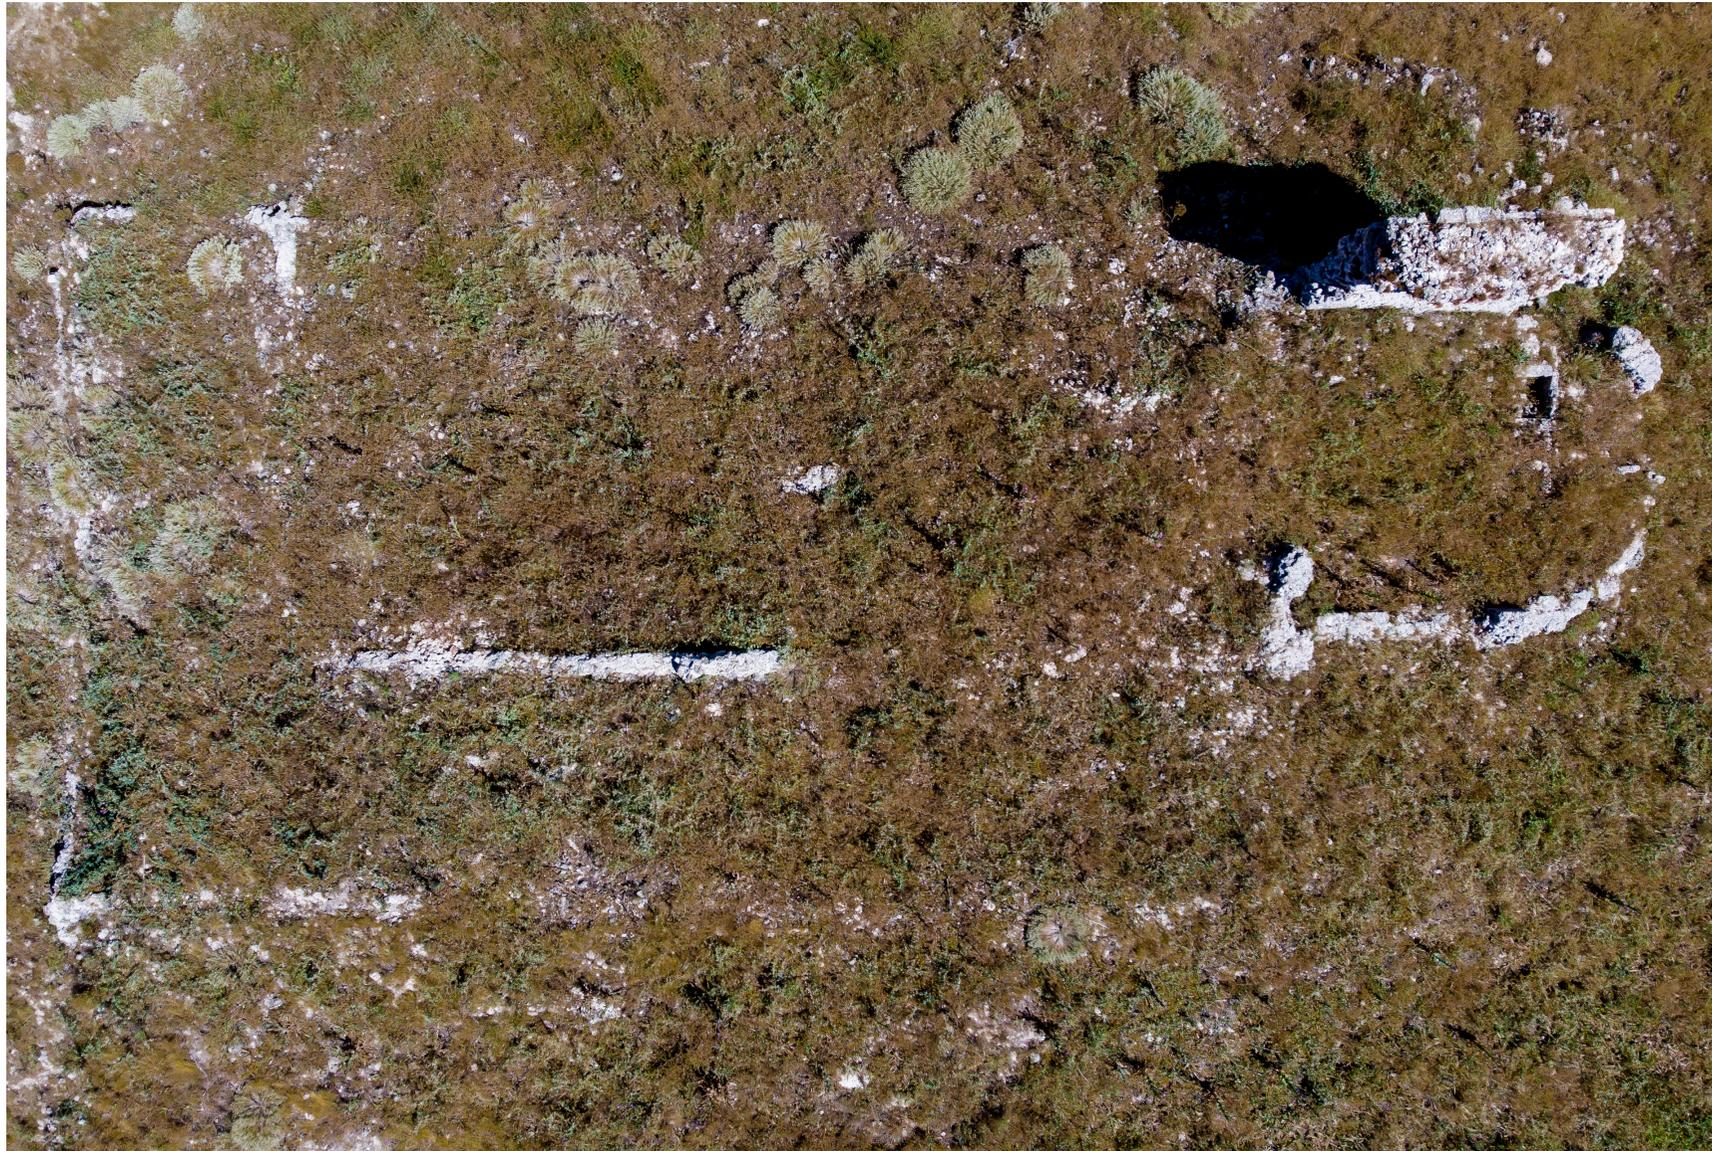
Fig. 8: Toma cenital de la iglesia en el despoblado de Hanos en Almoduera (Guadalajara)

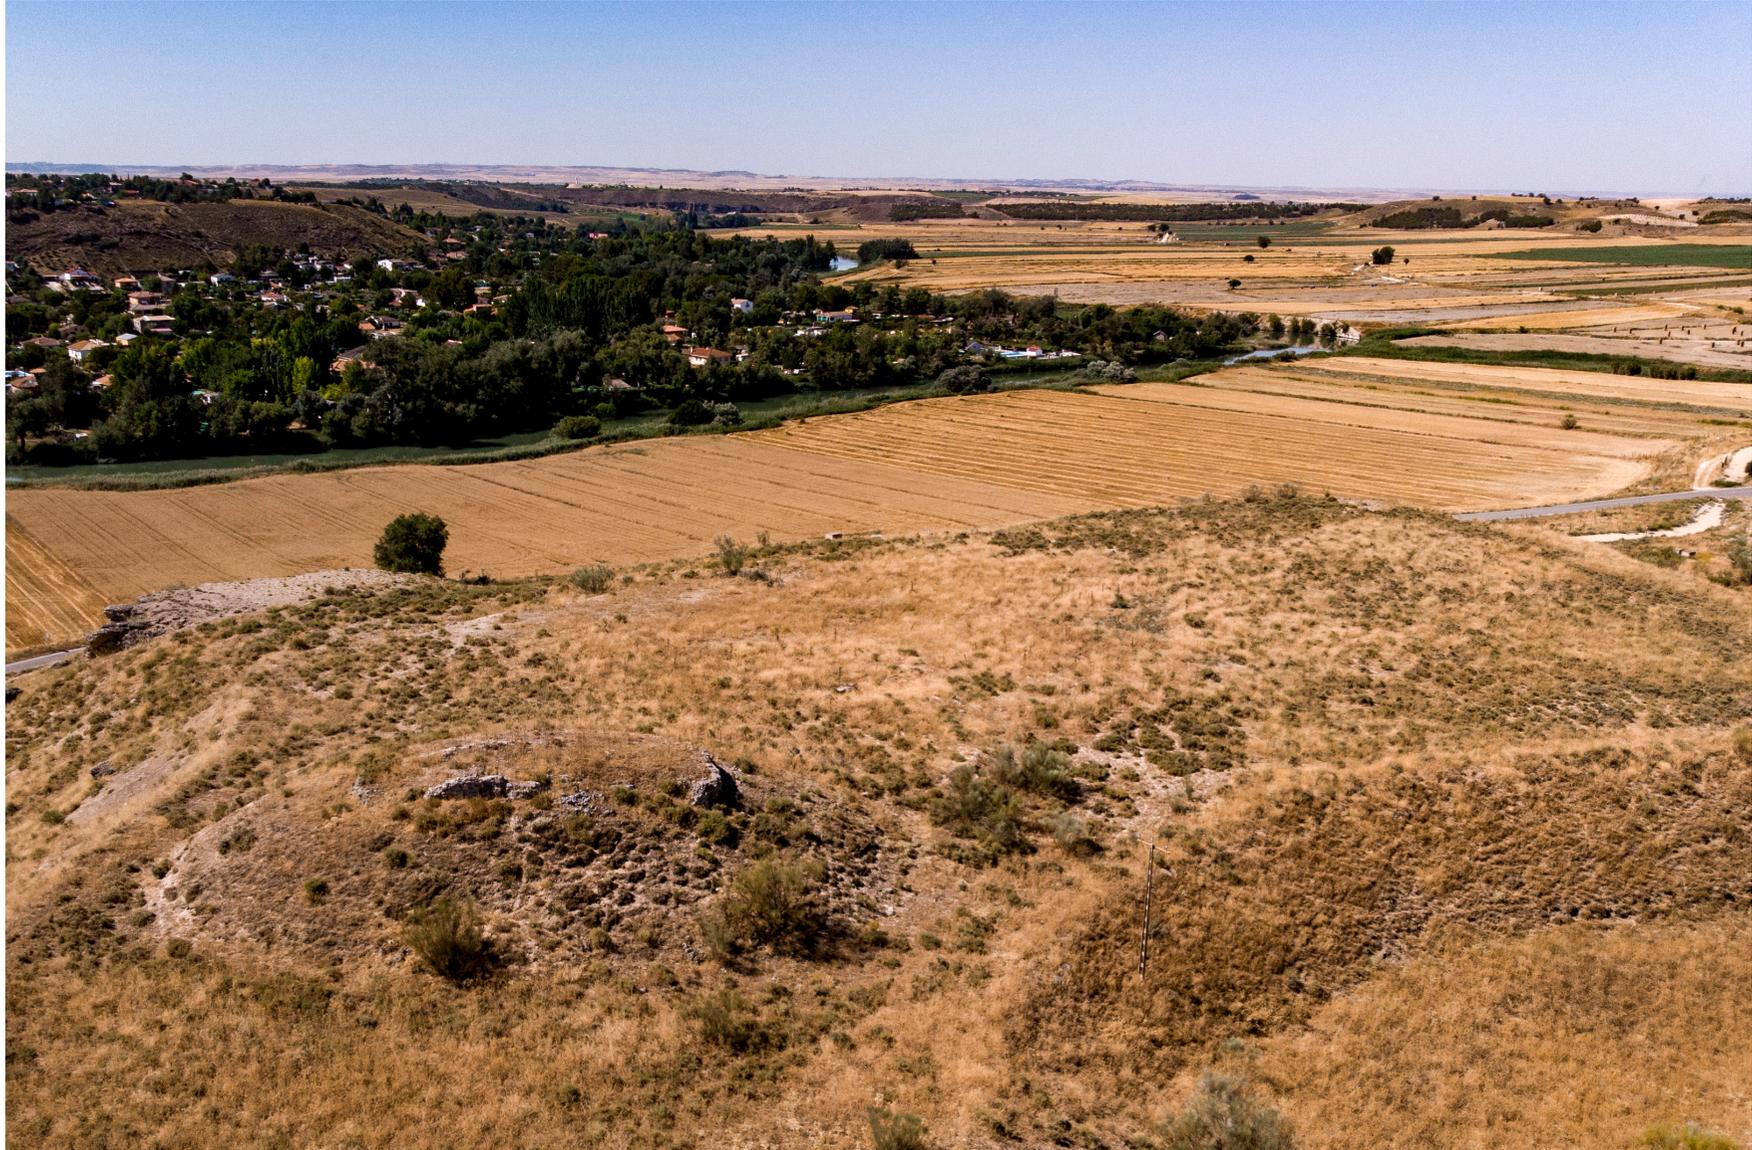
Fig. 9: Emplazamiento de la iglesia y despoblado de Vililla en Almoduera (Guadalajara)

La obra de calicanto de yeso se aprecia con mayor nitidez en el hastial occidental, situado en la parte más firme del montículo, mientras que los lienzos laterales, a pesar de ser también perceptibles, se hallan mucho más mermados. Nada se puede decir del arco que conectaba el aula con la capilla mayor, ya que todo lo que antaño fue el ámbito interno se halla colmatado de piedra, arena y rastrojos, y perforado por las múltiples madrigueras que han excavado los conejos en el vientre de la escombrera. No obstante, las escasas evidencias visibles hacen pensar en un ejemplar extraordinariamente angosto.

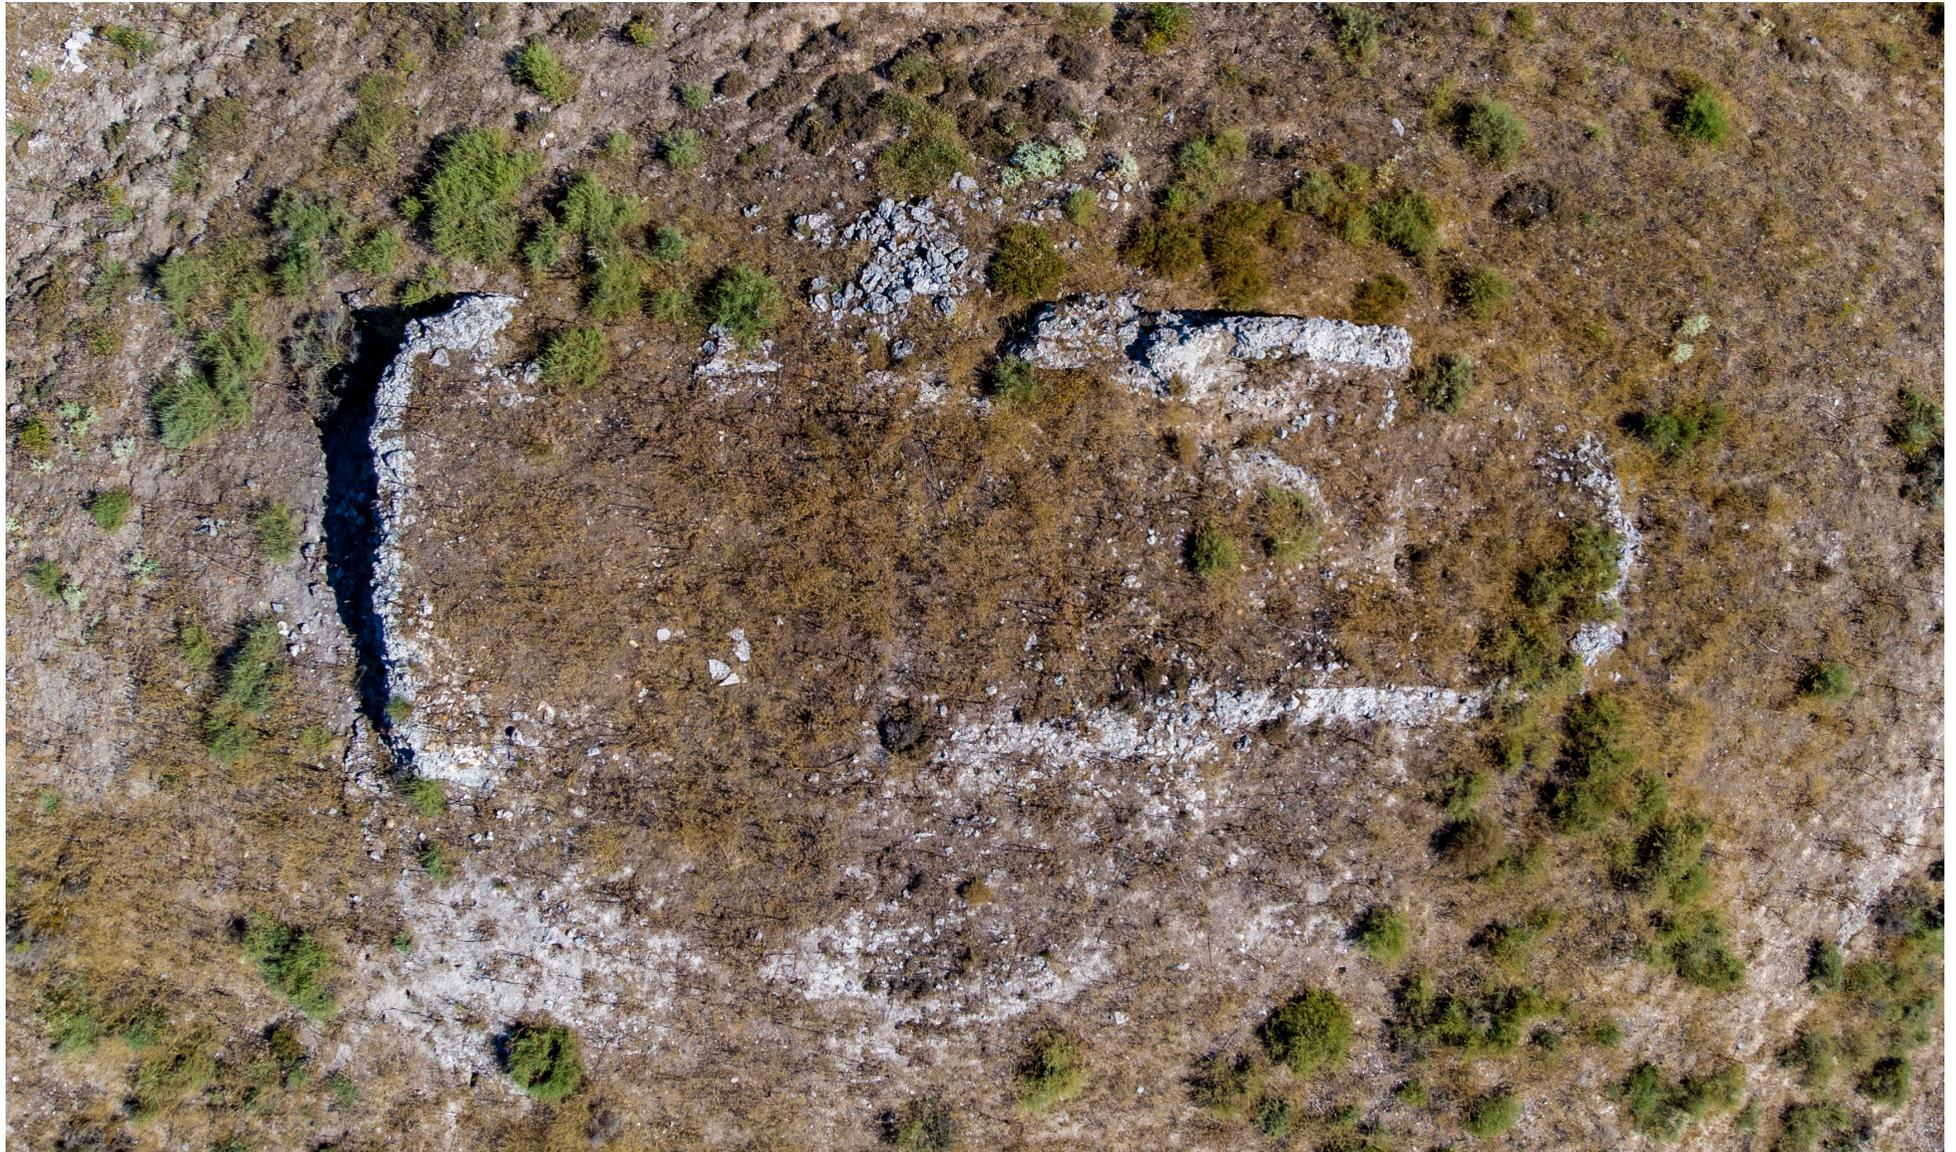
El espacio del ábside, que posee un desarrollo longitudinal de 5 metros, está formado por la acostumbrada combinación de tramo recto y hemiciclo. Los muros que revelan dicha morfología apenas sobrepasan el metro de altura en el mejor de los casos: no obstante, al encontrarse apostados en un extremo del montículo, resultan perceptibles desde la lejanía. Poco más se puede señalar del edificio, de no ser la sorpresa que causa la apariencia del sector septentrional del presbiterio: este, al haberse desplazado ligeramente como resultado de la inclemente ruina y la inestabilidad del terreno, ha perdido la continuidad con el resto de la caja muraria, confiriendo al conjunto un aspecto algo deforme (Fig. 10).

Fig. 10: Toma cenital de la iglesia del despoblado de Vililla en Almoduera (Guadalajara)
